Bauvorbereitung LasmAaZ

14.03.2019, Schappert

BAUVORHABEN LASMAAZ

Realisierung in 2 Bauabschnitten

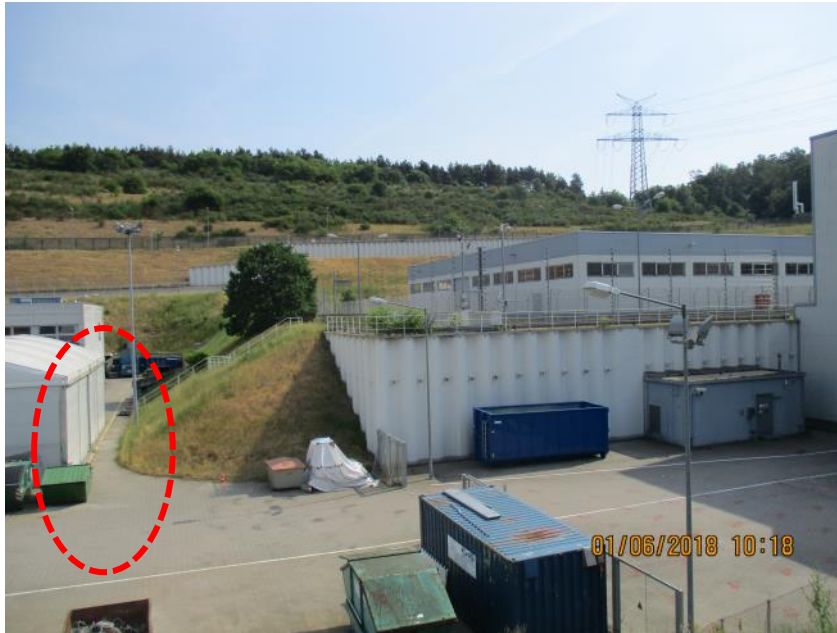
Freigabefähigkeit der Pflasterfläche:

waagerechte Hoffläche
-

Böschungsbereich

- Radiologische Bewertung
 - der gepflasterten Fläche,
 - des Bodens unter der Pflasterfläche,
 - des Bestreifungsweges des Objektschutzes und
 - des Böschungsbereichs

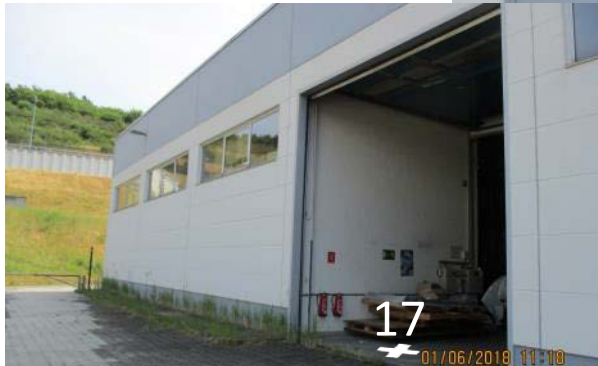
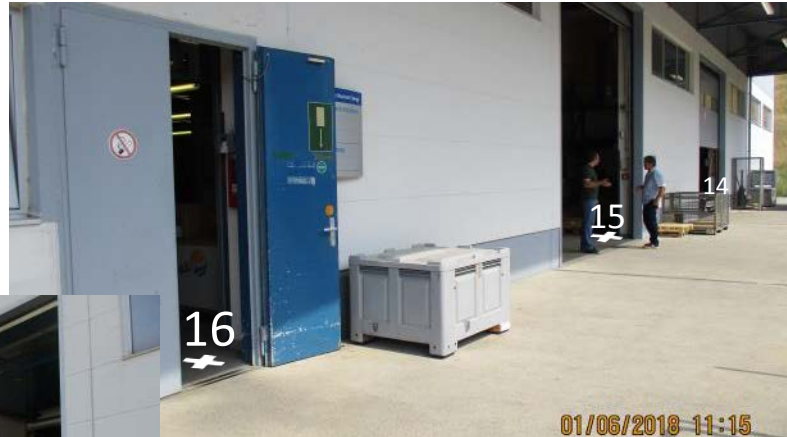
Potentielle Kumulationspunkte Außenlager ZW2:

- Pflasterfläche
- Böschung
- ✘ — potentieller Kumulationspunkt

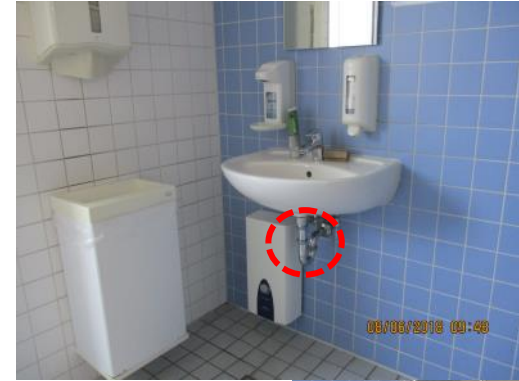
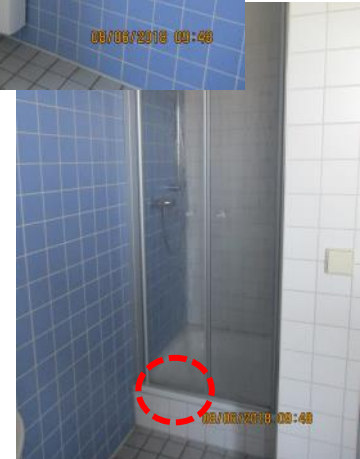
Potentielle Kumulationspunkte Außenlager ZW2:

- Eine beweissichernde Mischprobe aus den Abläufen (Siphon) von den Handwaschbecken und der Dusche (Referenz für die Schmutzwasserleitung)
- Die Proben werden getrocknet, gemahlen und homogenisiert
- γ -Spektrometrie (NWG < 10 % FGW Spalte 5 StrlSchV)
- UK-Leitung
 - Beprobung nach Zugänglichkeit
